# NEOLİTİK DÖNEMDEN GÜNÜMÜZE ANADOLU'DA İKLİMLENDİRME HARİKALARI VE ROTALARI

İRFAN UNUTMAZ

**COPYRIGHT © DAIKIN TÜRKİYE**  
**1. BASKI : İSTANBUL, AĞUSTOS 2015**

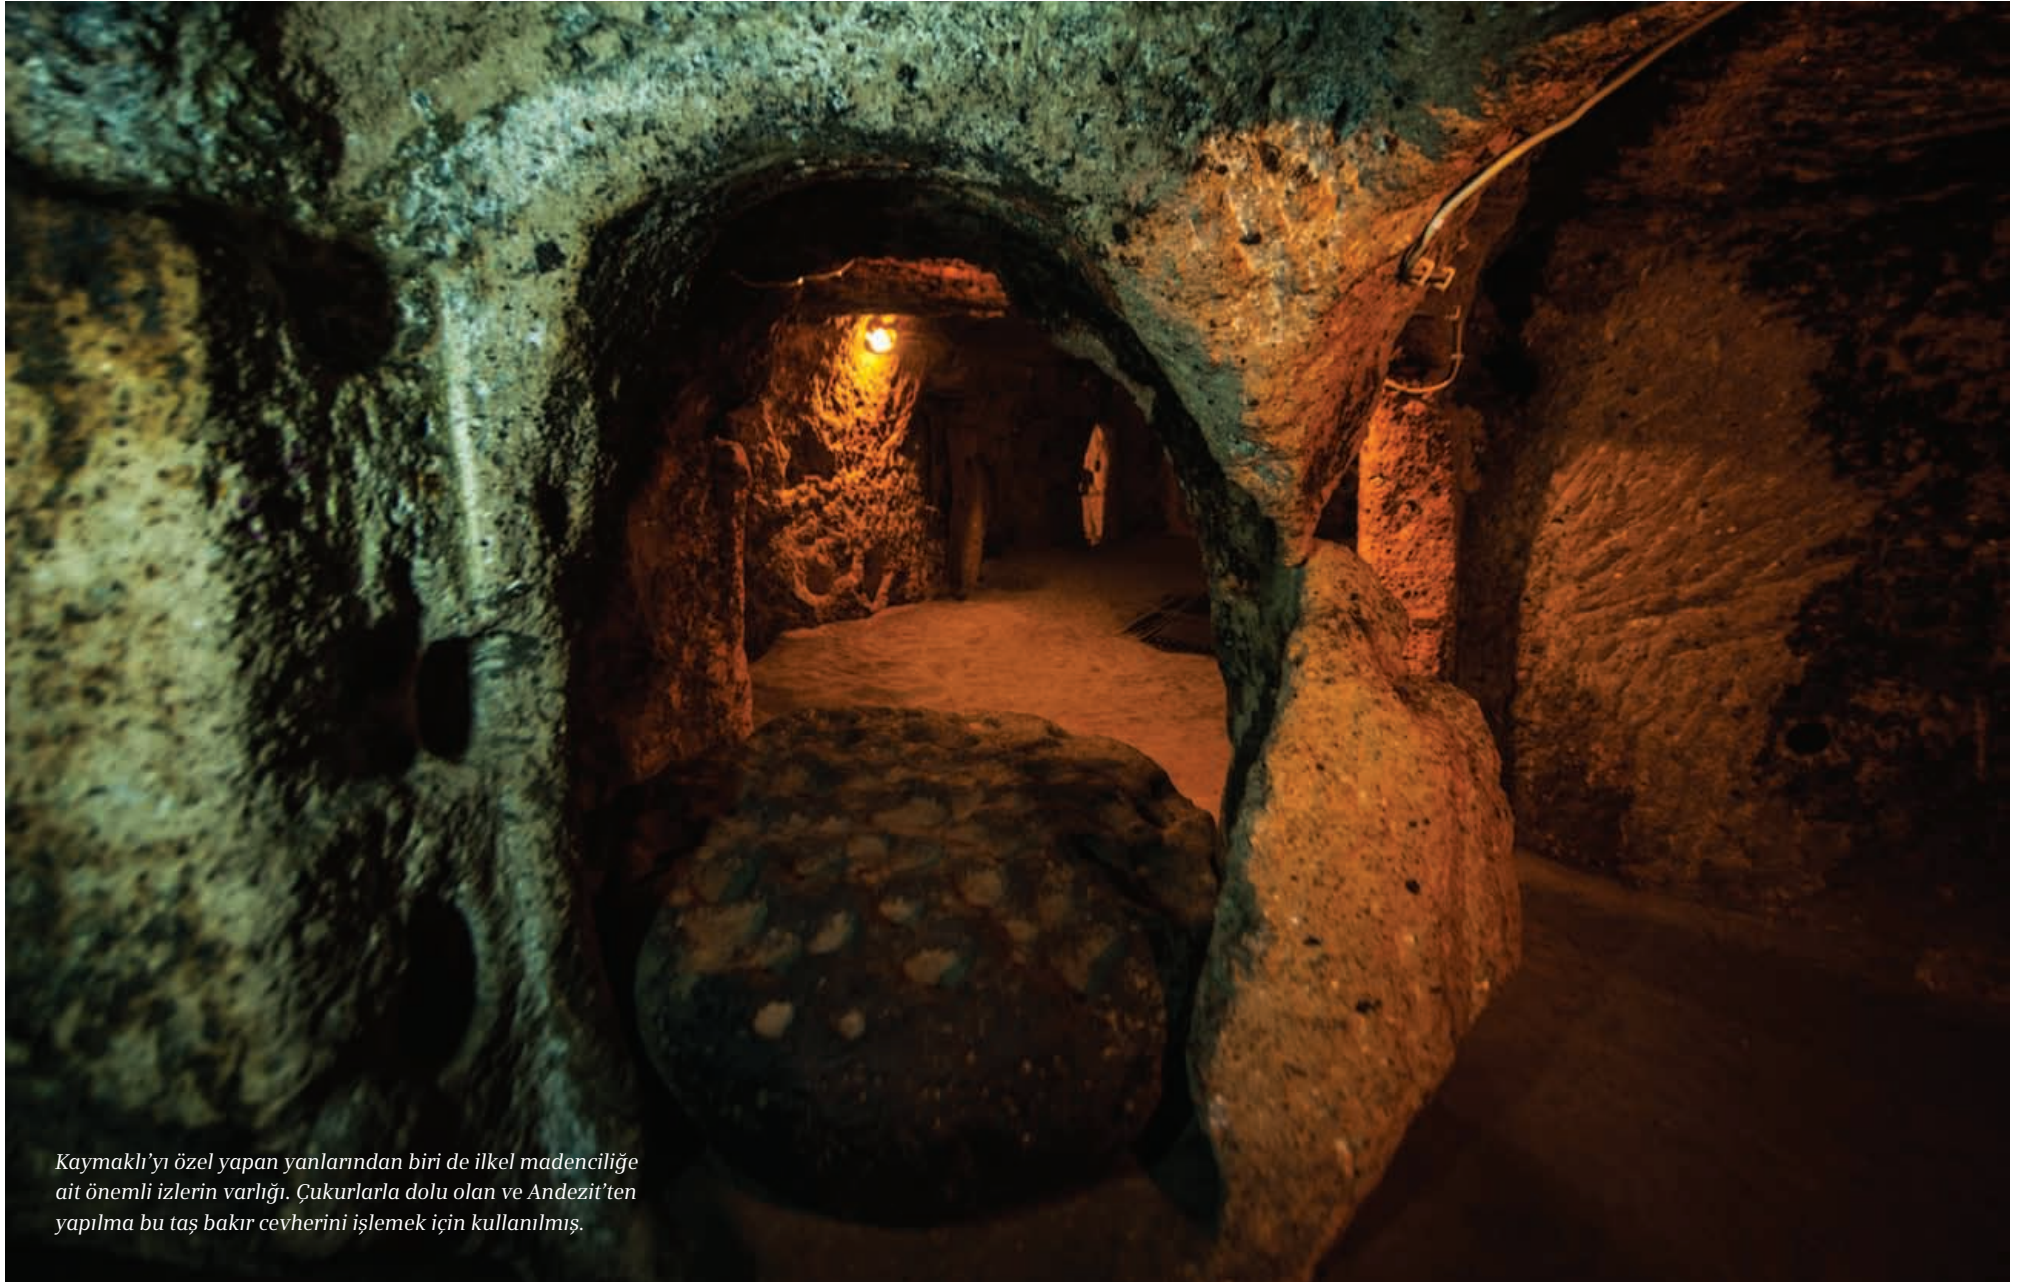
*Kaymaklı'yı özel yapan yanlarından biri de ilkel madenciliğe ait önemli izlerin varlığı. Çukurlarla dolu olan ve Andezit'ten yapılmış bu taş bakır cevherini işlemek için kullanılmış.*

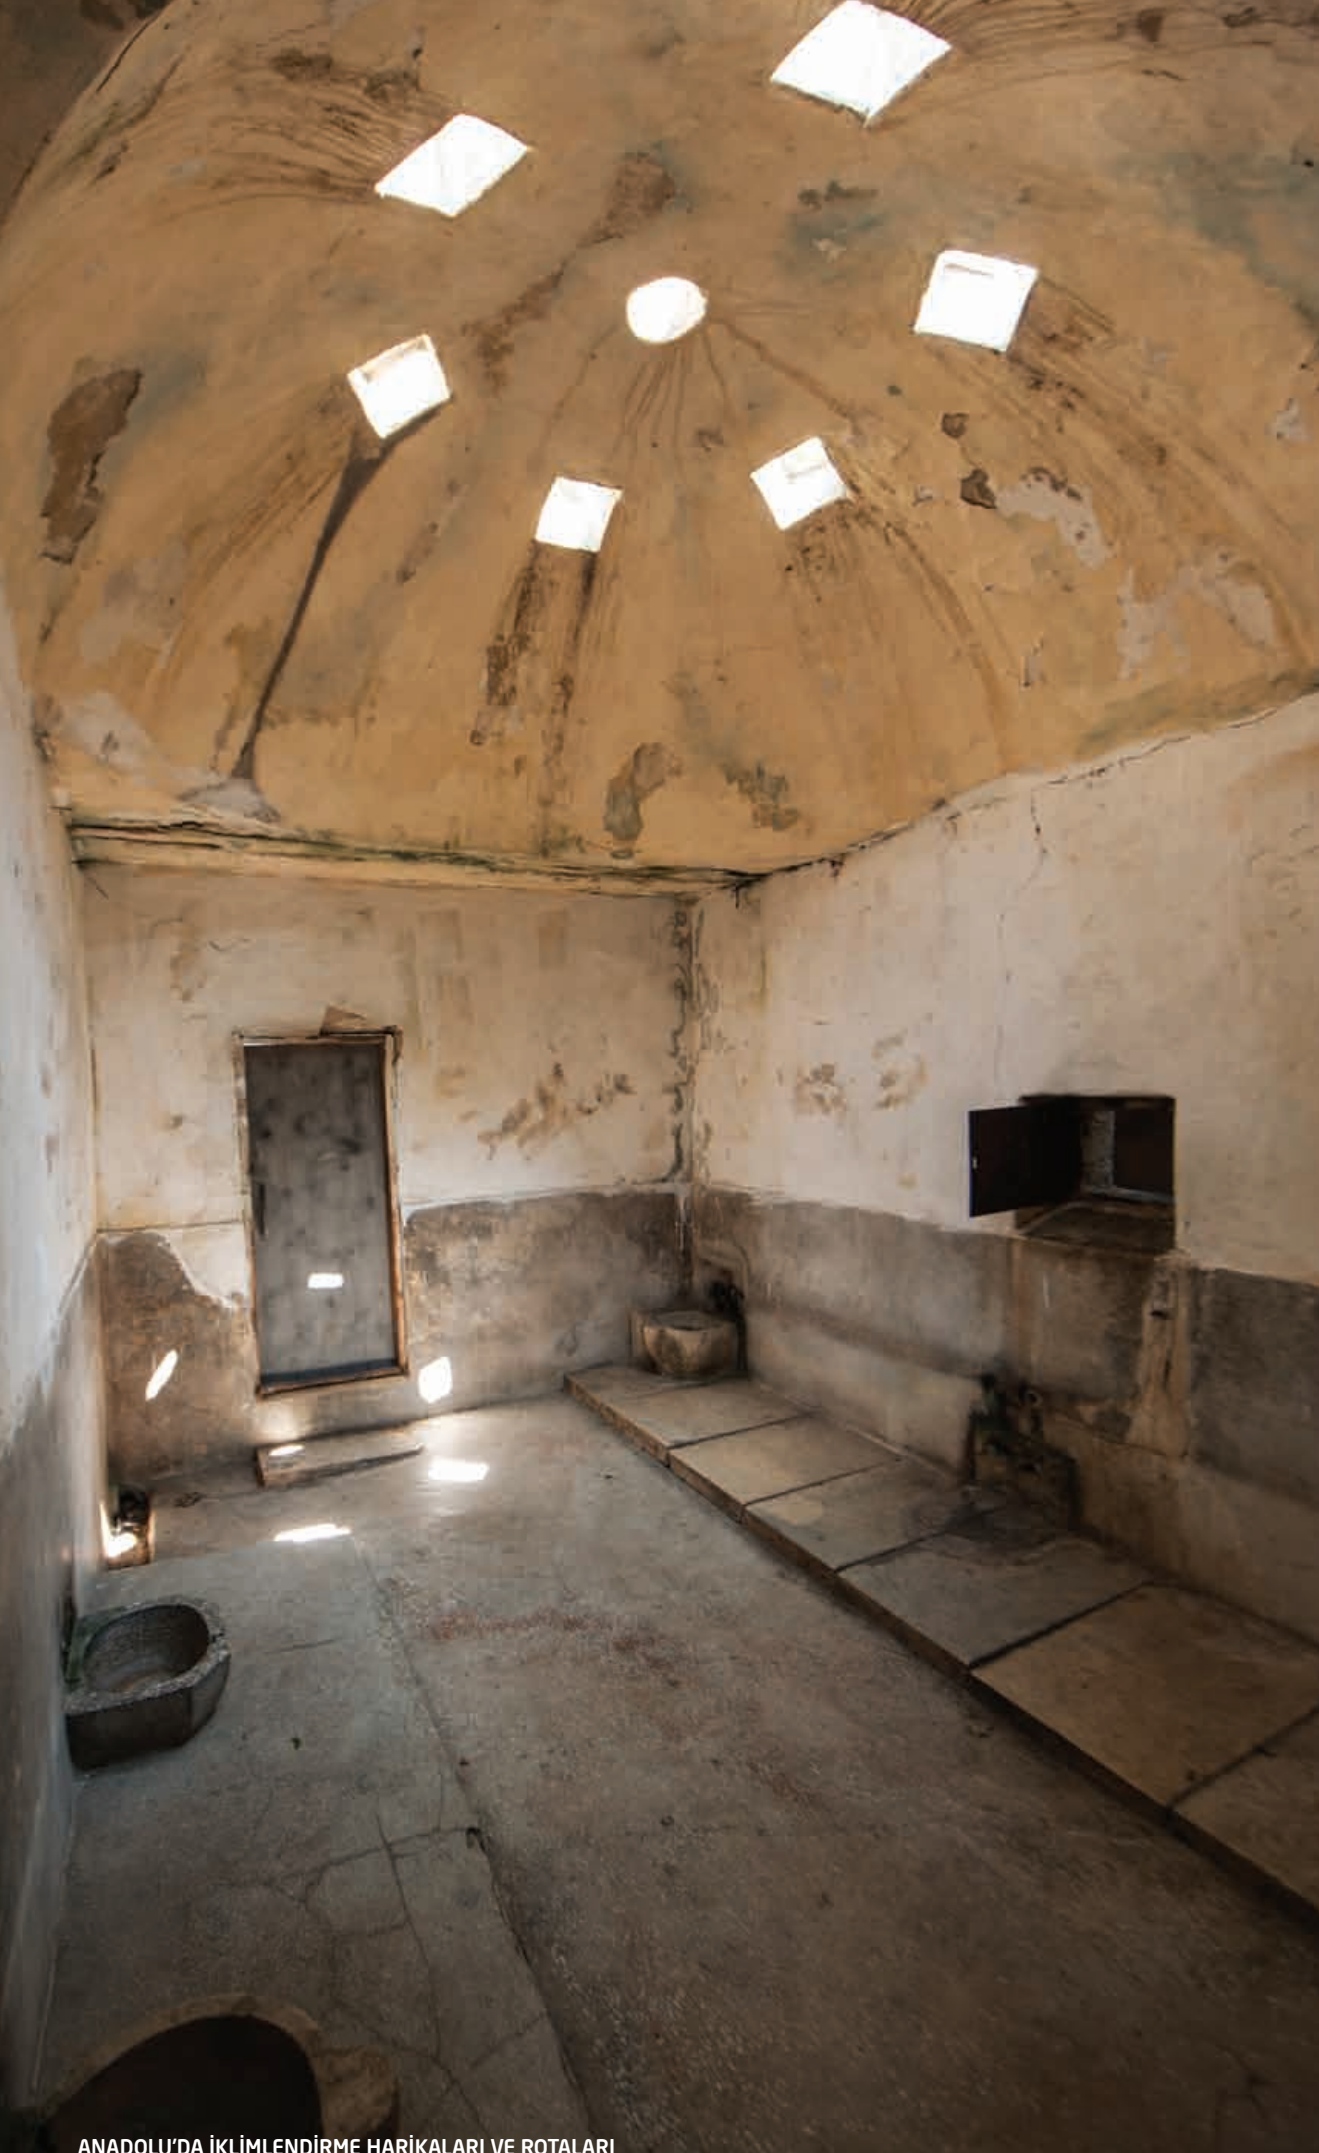
*Hapishanenin hamamı, burada her seferinde yedi kişi aynı anda yıkanabiliyordu.*

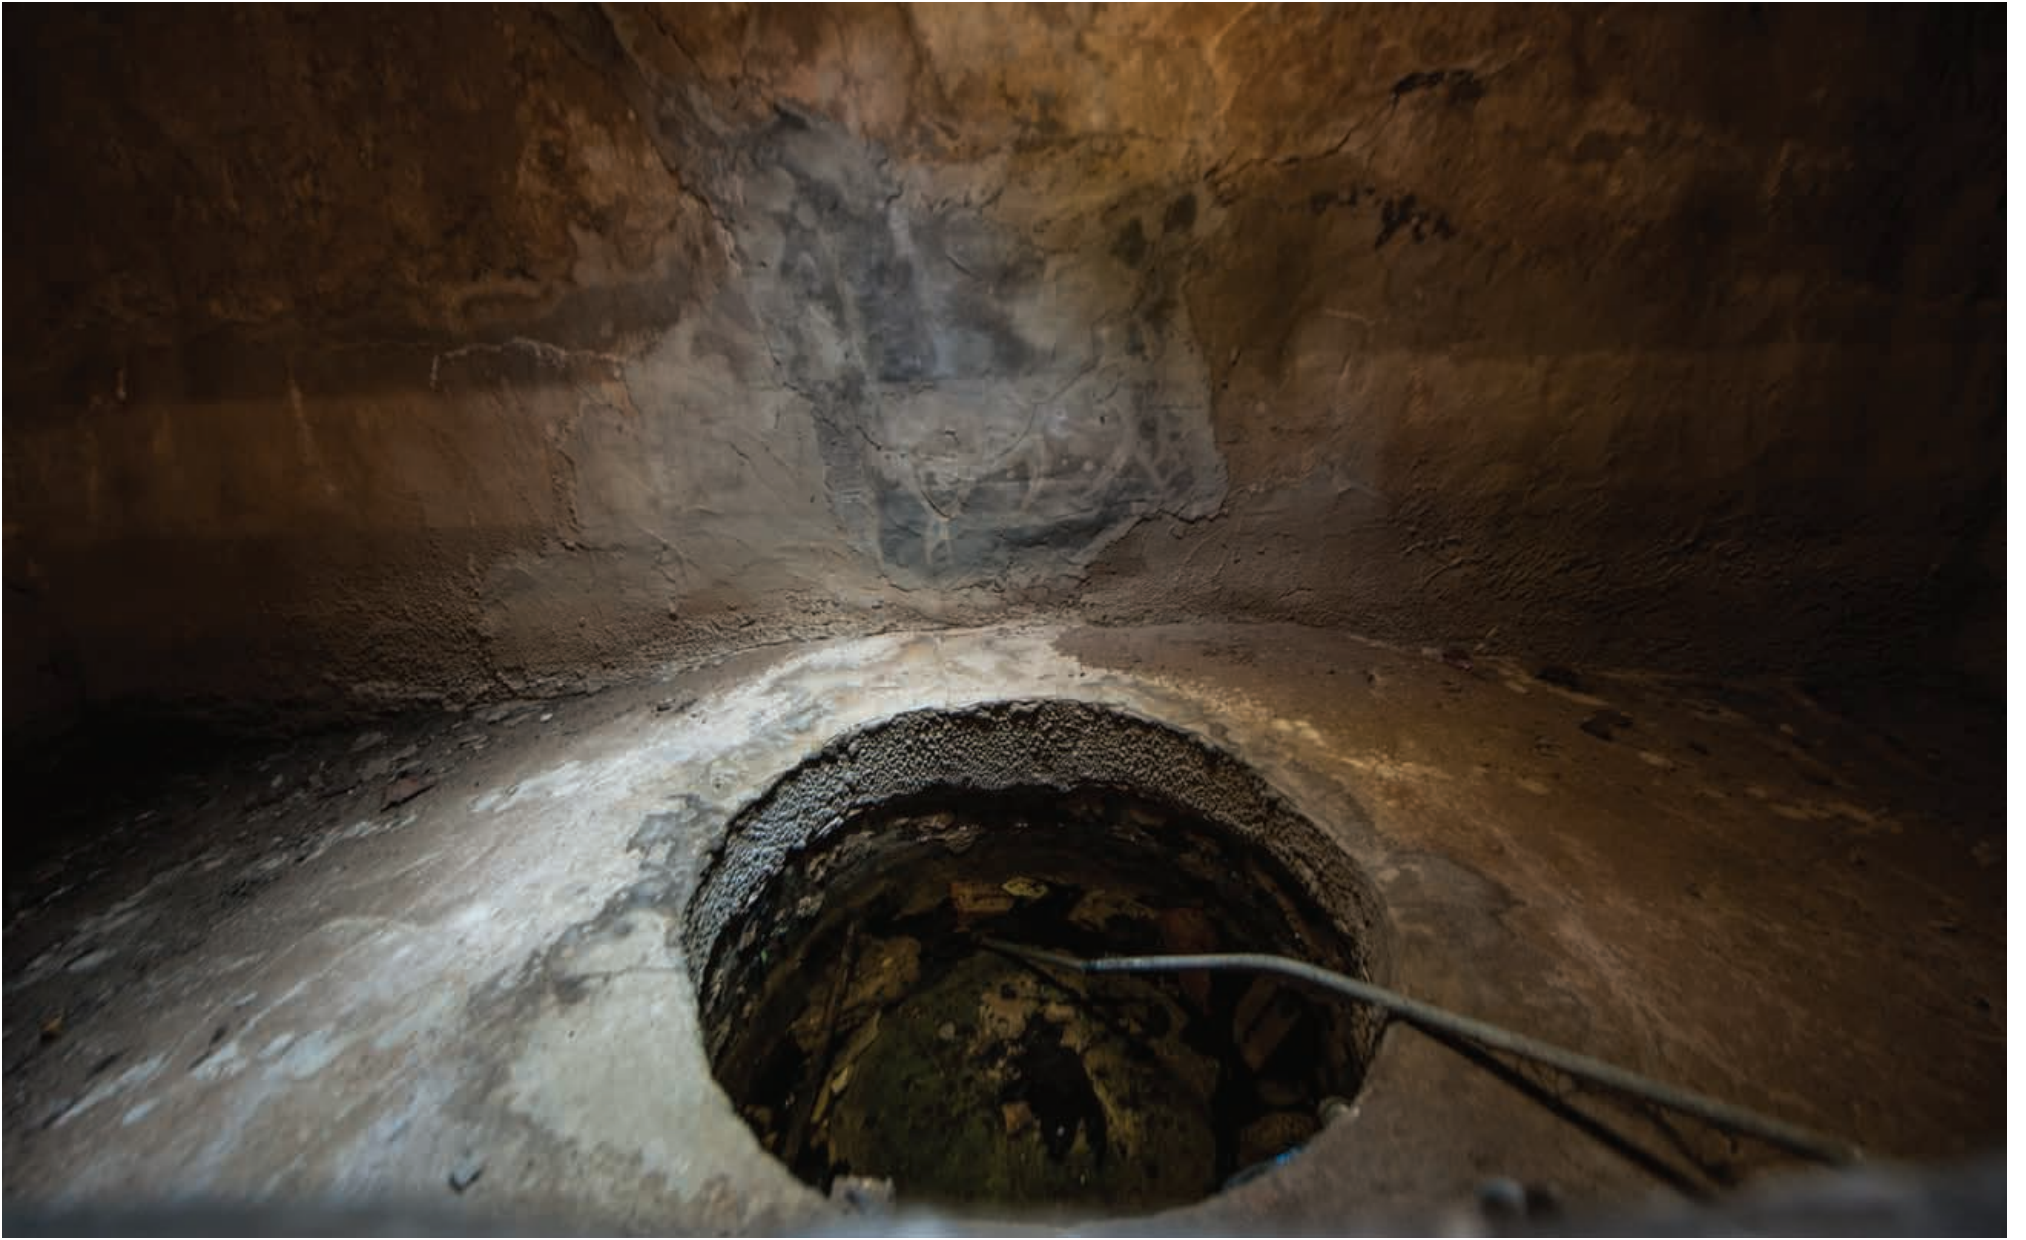
*Hamam külhanının içeriye açılan bölümü. Isınan su burada depolanıp hamama veriliyordu.*

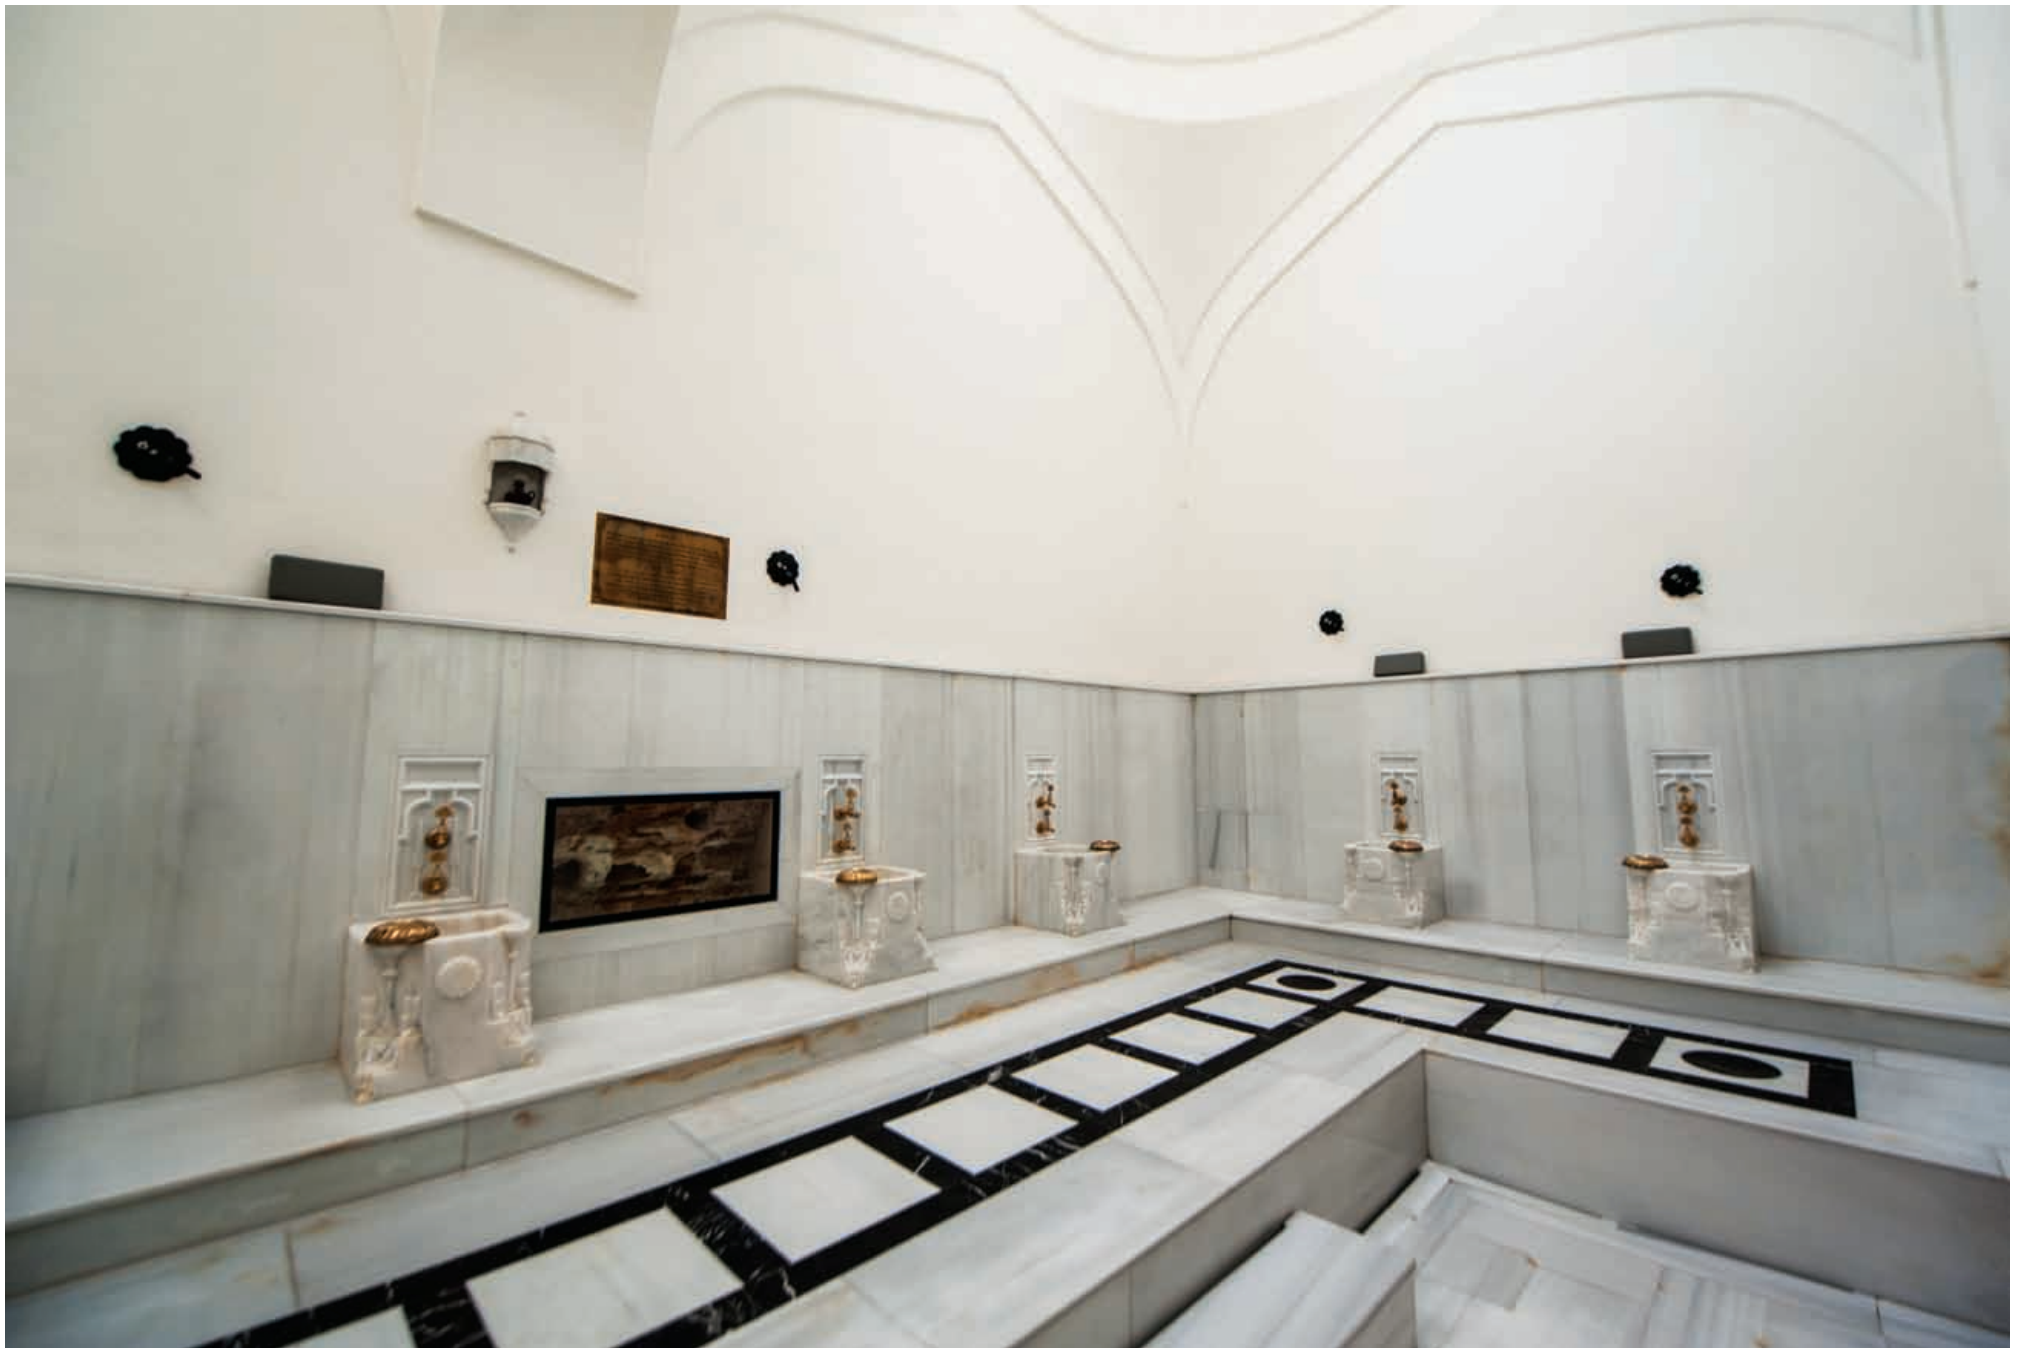
*Hamamın ılıklık bölümü, kurnalar, duvarda korumaya alınmış Roma hamamı izleri künkler ve yuvarlak tüteklikler.*

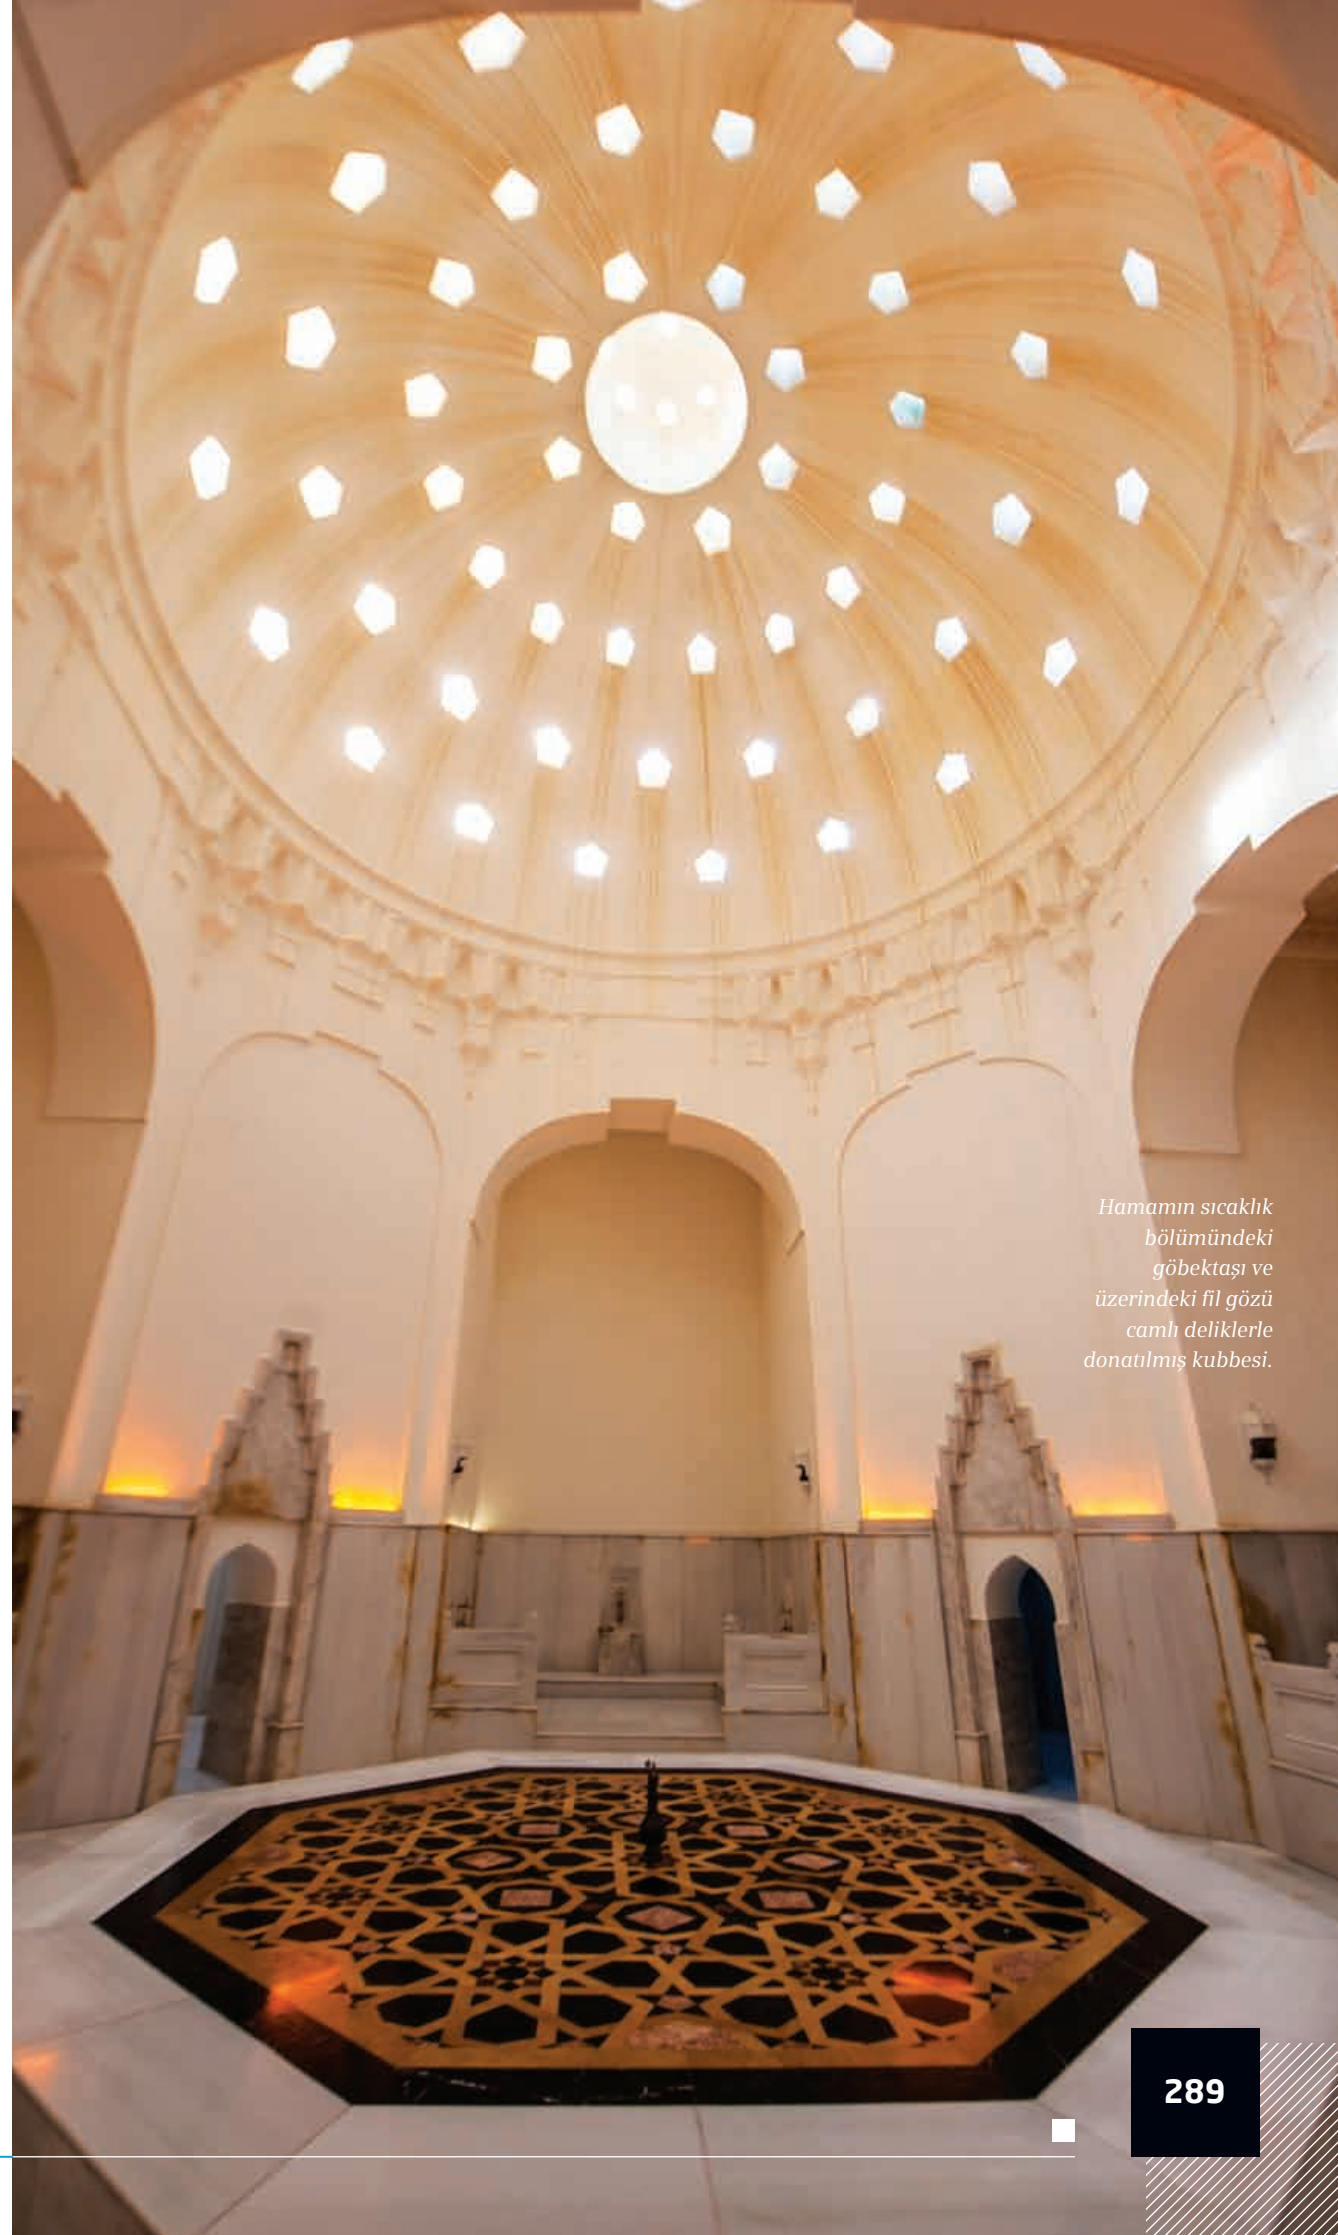
*Hamamın sıcaklık bölümündeki göbekaşı ve üzerindeki fil gözü camlı deliklerle donatılmış kubbesi.*
